BELZONA PROLONGE LA VIE DE SERVICE DE CANALISATIONS A CENDRES

ID: 4149

Localisation du client: *Centrale électrique, Macédoine*
Date de la demande: *Septembre 2004*

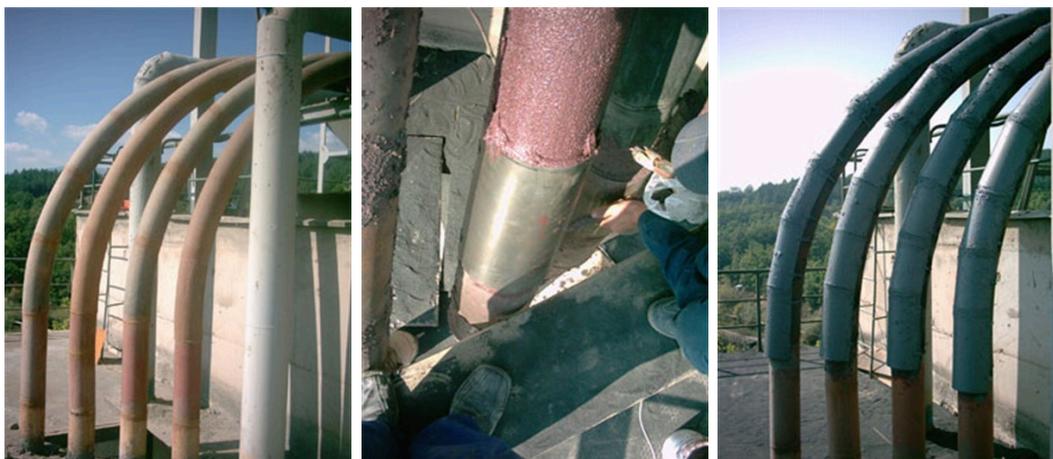
Descriptions des photographies

Ces canalisations s'étaient usées et amincies à cause de l'abrasion constante provenant des cendres. Bien qu'il n'y ait pas de fuites, la vie de service de ces canalisations devait être prolongée avant que celles-ci ne défailent.

* 1. Les canalisations avant la préparation de l'application. 2. Application de Belzona 1811 sur une canalisation et sur une plaque. 3. Application terminée. ,

L'application a été réalisée selon la Procédure Belzona SHM-8. Des plaques métalliques furent collées en place, aux endroits où les canalisations s'étaient fortement amincies.

On avait recouru auparavant à la soudure au niveau de fuites mineures. Cependant, Belzona 1811 s'est avéré plus efficace, à la fois en termes de temps d'application et de résistance à l'abrasion. La confiance de ce client, gagnée à l'issue d'applications similaires réalisées auparavant avec Belzona 1811, a entraîné ce choix de produit.
