# BELZONA REPARÉ UNE BANDE TRANSPORTEUSE DANS UNE CENTRALE À CHARBON

ID: 4151

Localisation du client: Centrale électrique, Missouri, États-Unis  
Date de la demande: 2007

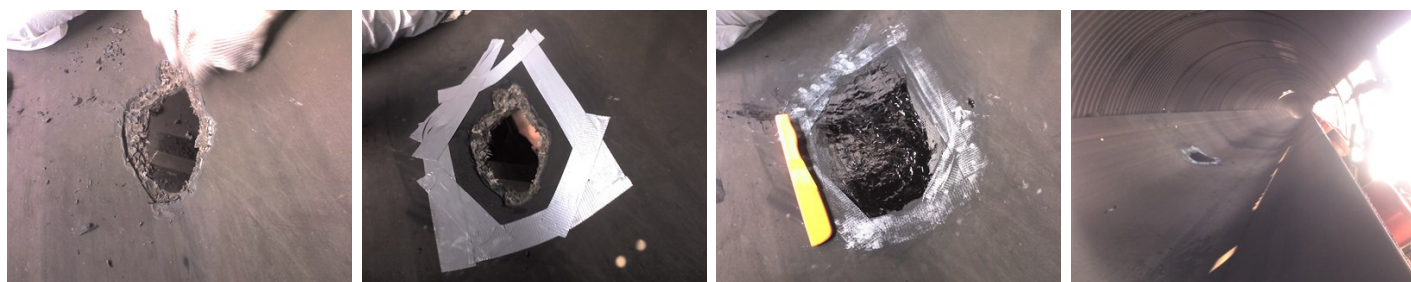
## Descriptions des photographies

La bande transporteuse comportait un large trou, ce qui l'avait rendue inutilisable et nécessitait une réparation.

\* 1. Préparation du trou existant. 2. La préparation de l'application est terminée. 3. Application terminée. 4. Application terminée.

Cette bande transporteuse a été réparée selon la Procédure Belzona SHM-1.
