# ÖL-GAS-WASSER-ABSCHIEDER MIT BELZONA 1521 (HTSS1) GESCHÜTZT

Standort des Kunden: Erdgas- und Erdölförderunternehmen  
(Nordsee)

Öl-Gas-Wasser-Abscheider mit Korrosionsschäden.

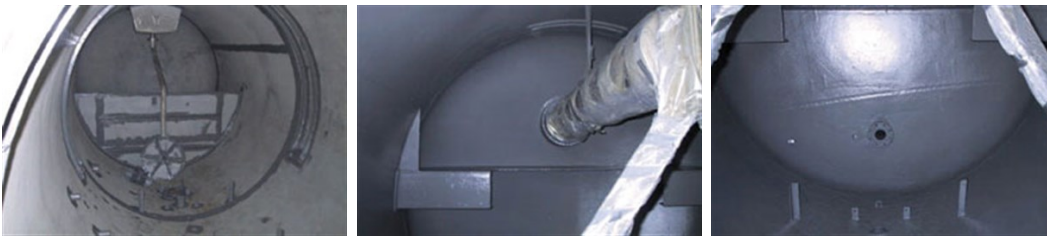
- \* 1. Vorbeschichtung von Schweißnähten, Rohrstutzen und Winkeln. ,
- \* 2. Abgeschlossene Anwendung obere Hälfte des Behälters. ,
- \* 3. Abgeschlossene Anwendung im Bereich der Einbauten/Winkel. ,

Im Anschluss an das Sandstrahlen wurden sämtliche Rohrstutzen, Schweißnähte und Winkel mit Belzona 1391 (Ceramic HT) vorbeschichtet. Nach erneutem Strahlen wurde Belzona 1521 (HTS1) mittels erhitztem Airless-Spritzern aufgetragen.
