Belzona reconstruye alojamiento sobredimensionado de chavetero

ID: 4166

Alojamiento de chavetero sobredimensionado en el eje del timón

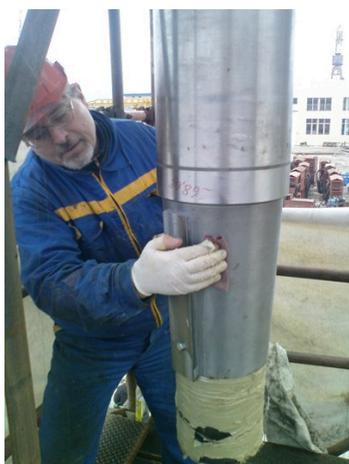
El asiento del chavetero del timón estaba sobredimensionado debido a la corrosión, erosión e impactos.

- * Alojamiento del timón con chavetero provisional usado como molde ,
- * Unidad ajustada para posicionar el pivote del timón ,
- * Tras la aplicación de Belzona® 1111, se colocó el timón ,
- * Asiento y chavetero sobredimensionados restaurados al perfil exacto ,

La aplicación fue llevada a cabo de acuerdo con el folleto Belzona de Sistema Know-How SOS-3. El asiento sobredimensionado y el chavetero fueron reconstruidos utilizando el pivote del timón con un chavetero provisional usado como molde. Se utilizó Belzona® 1111 para la reparación principal y Belzona® 1221 para rellenar vacíos a lo largo del chavetero.
