## Belzona impermeabiliza y aísla conducto en tejado

ID: 4167

**Ubicación del cliente:** Escuela médica Ivy League

Conductos de calefacción y refrigeración en el tejado

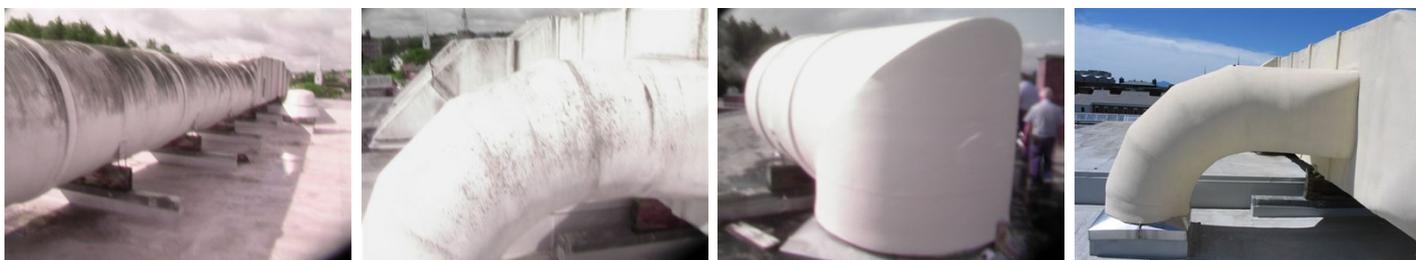
### Descripciones de fotografías

La protección original ya no era impermeable. El aislamiento estaba húmedo y el agua se filtraba dentro del edificio. Se temía que hubiera corrosión bajo aislamiento.

- \* Aislamiento degradado en los conductos ,
- \* Aislamiento degradado en la interfaz del edificio ,
- \* Revestido y protegido con Belzona ,
- \* Verano de 2007, en perfectas condiciones ,

La idea original era retirar el aislamiento existente y volver a aislar e impermeabilizar los 61 metros aproximadamente de conducto de acero al carbono de 1,5 metros de diámetro. La micro-porosidad del sistema Belzona permitió al sistema aislante existente secarse y restaurar la protección y eficiencia. Después de 3 años, el sistema se encontró en perfectas condiciones
