Belzona reconstruye chavetero sobredimensionado

ID: 4168

Eje de la bomba de carcasa partida de doble succión

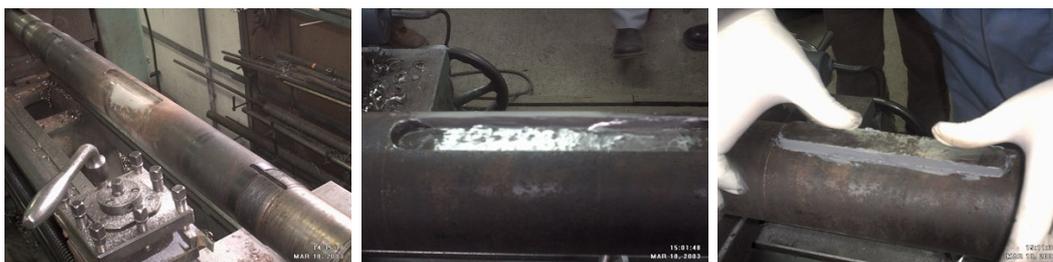
Descripciones de fotografías

Borde del asiento del chavetero roto. Insuficiente área de contacto para la transmisión de la carga.

- * Chavetero desgastado ,
- * Superficie preparada ,
- * Aplicación de Belzona en el chavetero ,

La aplicación fue llevada a cabo de acuerdo con el folleto Belzona de Sistema Know-How MPT-4

La reparación Belzona proporcionó una alternativa baja en costos para la soldadura y mecanizado, permitiendo una rápida puesta en servicio. La reparación se encontraba aún en servicio cuando fue revisada en junio de 2007
