Belzona corrige alojamiento de chavetero sobredimensionado

ID: 4171

Solicitud: *Transmisión de potencia mecánica*

Productos: ** Belzona® 1111 (Super Metal) ,*

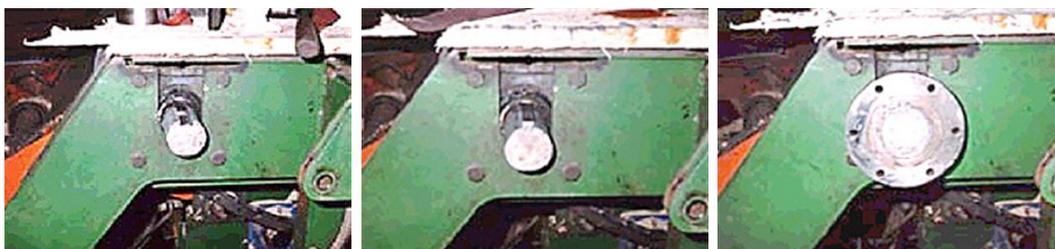
Descripciones de fotografías

El chavetero para madera sufría tremendos daños debido a las cargas cíclicas. Debido a las características de parada y arranque, el alojamiento del chavetero acabó por sobredimensionarse.

- * Equipo antes de la aplicación ,
- * Chavetero reparado ,
- * Material fraguado y equipo listo para ser puesto de nuevo en servicio ,

La aplicación fue llevada a cabo de acuerdo con el folleto Belzona de Sistema Know-How MPT-4. Esta reparación se realizó in-situ sin desarmar el equipo, utilizando una técnica de moldeo Belzona

Las reparaciones convencionales implicarían un tiempo de inactividad prolongado ya que requeriría desmontar el eje. Otro modo de reparación hubiese sido el tener que cortar a de nuevo el alojamiento a una dimensión mayor o el tener que rellenar con soldadura el área dañada y mecanizar a medida.
