# LA REPARATION BELZONA DE FACES DE BRIDES EVITE DES PROBLEMES SUR UNE NOUVELLE CUVE DE PROCESS

ID: 4179

Localisation du client: Fabricant de réservoirs, Royaume-Uni  
Date de la demande: Avril 2004

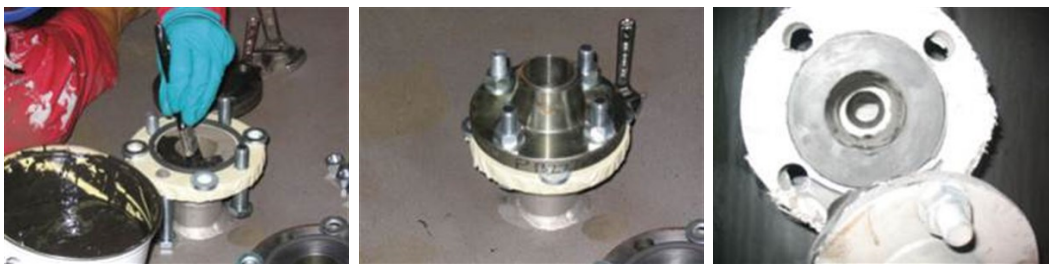
Au cours de la préparation de surface précédant l'application du revêtement Belzona, des dommages furent causés par le sablage sur quatre faces de brides. De ce fait, le système de récupération du sable prévu ne put être mis en place.

\* 1. Application de Belzona 1591 sur une face de bride. 2. L'assemblage terminé, avec moule, boulons et calage. 3. La face de bride est revêtue; il reste à retirer le ruban adhésif de masquage et à procéder au revêtement du diamètre interne. ,

Les faces de brides furent de nouveau entièrement sablées, puis Belzona 1591 fut appliqué en utilisant une méthode de moulage, selon la Procédure Belzona VPF-13.

Quatre faces de brides furent ainsi formées à l'aide de cette technique, et on les laissa durcir avant de les séparer de leur moule. Une fois le travail terminé, celles-ci furent protégées, puis la cuve fut de nouveau sablée avant d'être entièrement recouverte avec Belzona 1591. La solution alternative aurait nécessité un usinage des faces de brides sur place, pour un coût très élevé.
