GUMMI-INNENBESCHICHTUNG EINER PUMPE MIT BELZONA REPARIERT

ID: 4208

Schlammmpumpe mit Gummi-Innenbeschichtung

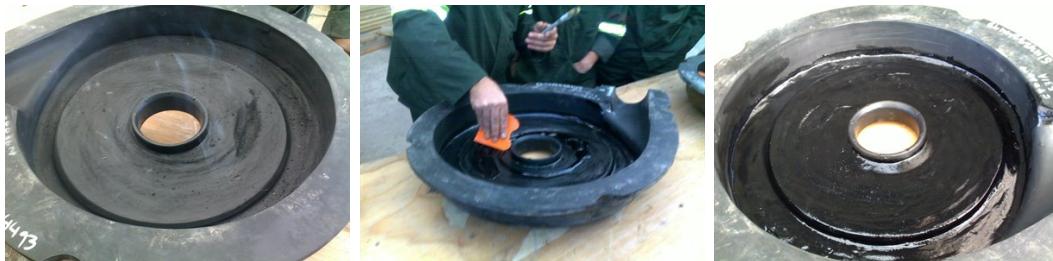
Fotobeschreibungen

Aufgrund des Fördermediums wird die Gummi-Innenbeschichtung in nur drei Wochen zerstört.

- * 1. Beschädigte Innenbeschichtung aus Gummi.,
- * 2. Beschichtung mit Belzona 2111 (D&A Hi-Build Elastomer). ,
- * 3. Abgeschlossene Anwendung.,

Die Anwendung wurde gemäß dem Belzona Know-how System Infoblatt SHM-9 durchgeführt. Die Oberfläche wurde mithilfe der Belzona-Aufräubürste vorbereitet, anschließend grundiert und mit Belzona 2111 (D&A Hi-Build Elastomer) wiederaufgebaut.

Dank der Beschichtung mit Belzona 2111 (D&A Hi-Build Elastomer) wurde die Lebensdauer der OEM-Innenbeschichtung verdreifacht. Die Belzona-Reparatur ist im Vergleich zu einer neuen Beschichtung kostengünstiger.
