GUMMI-INNENBESCHICHTUNG EINER PUMPE MIT BELZONA REPARIERT

Standort des Kunden: *Bergwerk, Namibia*

Anwendung: *Maschinen zur Handhabung von
Feststoffen*

Schlammpumpe mit Gummi-Innenbeschichtung

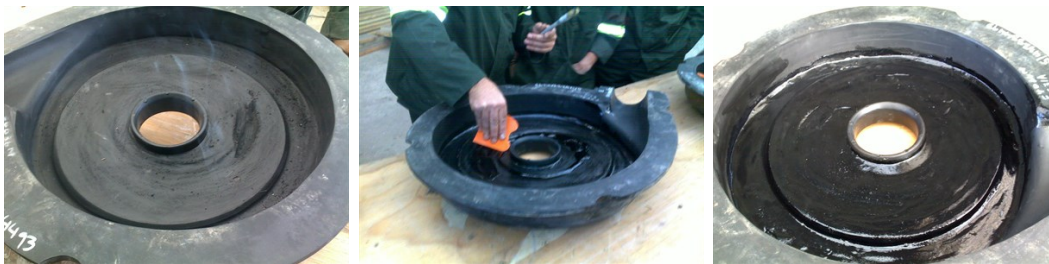
Fotobeschreibungen

Aufgrund des Fördermediums wird die Gummi-Innenbeschichtung in nur drei Wochen zerstört.

- * 1. Beschädigte Innenbeschichtung aus Gummi. ,
- * 2. Beschichtung mit Belzona 2111 (D&A Hi-Build Elastomer). ,
- * 3. Abgeschlossene Anwendung. ,

Die Anwendung wurde gemäß dem Belzona Know-how System Infoblatt SHM-9 durchgef&uhrt. Die Oberfläche wurde mithilfe der Belzona-Aufraubürste vorbereitet, anschlie&ssend grundiert und mit Belzona 2111 (D&A Hi-Build Elastomer) wiederaufgebaut.

Dank der Beschichtung mit Belzona 2111 (D&A Hi-Build Elastomer) wurde die Lebensdauer der OEM-Innenbeschichtung verdreifacht. Die Belzona-Reparatur ist im Vergleich zu einer neuen Beschichtung kostengünstiger.
