# FÖRDERBANDREPARATUR MIT BELZONA STELLT KONTINUIERLICHEN BETRIEB SICHER

ID: 4209

Industrie: Allgemeine Industrie  
Anwendung: Maschinen zur Handhabung von Feststoffen  
Substrat: Gummi-Förderband  
Produkte: \* Belzona 2211 (MP Hi-Build Elastomer),

Standort des Kunden: Bergwerk, Central Missouri, USA  
Antragsdatum: Juni 2008

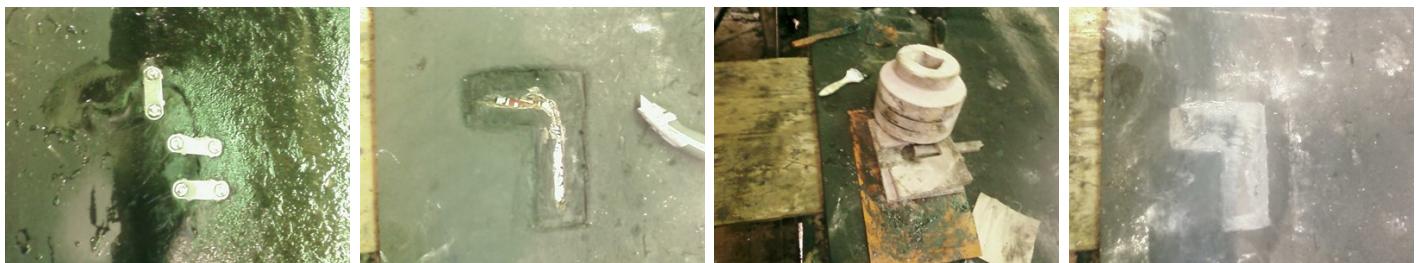
Ein großer Stein war zwischen Antriebsrolle und Förderband geraten und hatte das Förderband stark beschädigt. Ausfallzeiten mussten auf ein Minimum beschränkt werden.

- \* 1. Provisorische Maßnahme, um ein weiteres Einreißen des Förderbands zu verhindern.,
- \* 2. Gereinigtes und eingekerbt Förderring.,
- \* 3. Der Former wurde mit Gewichten beschwert, um eine glatte und ebene Reparatur sicherzustellen.,
- \* 4. Abgeschlossene Reparatur.,

Die Anwendung wurde gemäß dem Belzona Know-how System Infoblatt SHM-1 durchgeführt. Das Förderband wurde gereinigt und entfettet. Anschließend wurde der Reparaturbereich an allen Seiten eingekerbt (6,5 x 75 mm). Um der Reparatur zusätzliche Festigkeit zu verleihen, wurde Armierungsgewebe in das Belzona 2211 (MP Hi-Build Elastomer) eingearbeitet.
