# KOHLEBERGWERK LÖST DANK BELZONA PROBLEME MIT ABRIEB

ID: 4211

Standort des Kunden: Kohlebergwerk, Süd-Illinois, USA  
Antragsdatum: August 2010

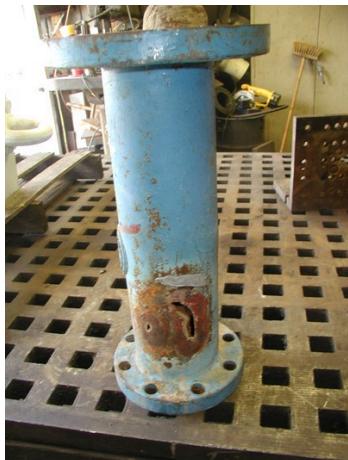
Aufgrund des stark abrasiven Kohlenstaubs mussten die Rohre alle paar Wochen ausgetauscht werden. Die durchschnittliche Betriebstemperatur von Schurre und Abzweigstück beträgt 93 °C. Der Kunde suchte nach einer kosteneffizienten Alternative zum Ersatz der Rohre.

- \* 1. Ansicht des l&ouml;chrigen Abzweigst&uuml;cks.,
- \* 2. Innenansicht des Schadens.,
- \* 3. Abgeschlossene Anwendung an der Innenseite des Rohrs.,
- \* 4. Abgeschlossene Anwendung an der Au&s szlig;enseite des Rohrs.,

Die Anwendung wurde gemäß dem modifizierten Belzona Know-how System Infoblatt SHM-13 durchgeführt. Der Schaden an der Innenseite wurde mit Belzona 1811 (Ceramic Carbide) gefüllt, an der Außenseite wurde das Produkt im Überschuss auf die maximale Schichtstärke aufgebaut, um höchstmögliche Abriebbeständigkeit zu erreichen. Die Innenseite wurde mit Belzona 1391 (Ceramic HT) beschichtet und mit Aluminiumoxid überlagert. Abschließend wurde die Anwendung nachgehärtet, um ein Höchstmaß
