RADLADER MIT BESCHÄDIGTEM LAGERZAPFEN BEREITS NACH EINEM TAG WIEDER IM EINSATZ

Standort des Kunden: Salzbergwerk, Deutschland
Antragsdatum: November 2009

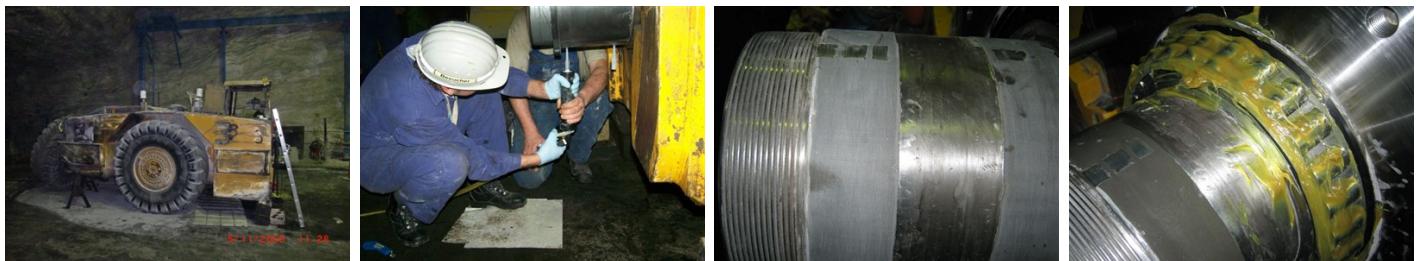
Fotobeschreibungen

Die stark korrosiven und abrasiven Einsatzbedingungen hatten zu Metallverlusten am Lagerzapfen für das Dreh-Knickgelenk geführt. Das Bauteil besaß dadurch eine relativ kurze Standzeit.

- * 1. Radlader vor der Reparatur.,
- * 2. Injektion des Belzona-Werkstoffs.,
- * 3. Abgeschlossene Anwendung.,
- * 4. Nach Wiederzusammenbau des Lagers.,

Die Anwendung wurde gemäß dem Belzona Know-how System Infoblatt MPT-2 durchgeführt.

Der Ausbau des Lagerzapfens wäre sehr zeitaufwändig und kostenintensiv gewesen, da dieser das Abtrennen der gesamten Trägerplatte erfordert hätte. Mithilfe der Belzona-Formtechnik konnte die Reparatur direkt vor Ort durchgeführt werden – eine Lösung, mit der der Radlader bereits nach einem Tag wieder einsatzbereit war und die Lebensdauer des Lagerzapfens erheblich verlängert werden konnte.
