# BELZONA REPARA TECHO CORROÍDO EN PLATAFORMA PETROLÍFERA

ID: 4220

Solicitud: Áreas problemáticas del techo

Unidad de techo de recuperación de calor en plataforma petrolífera.

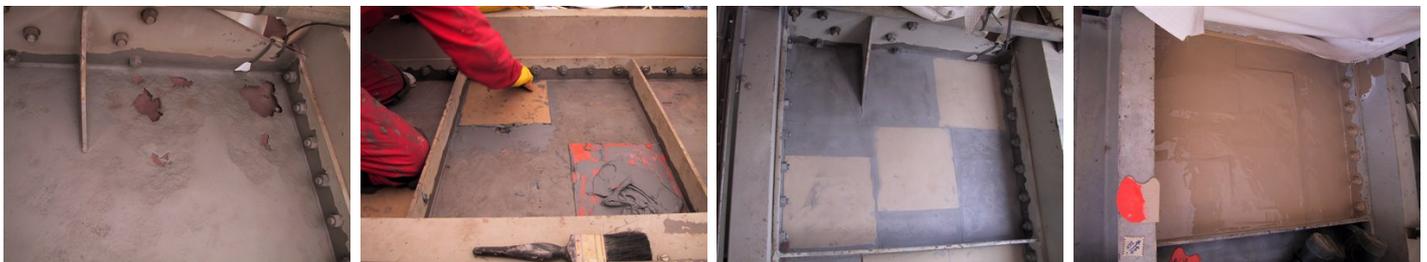
El agua salada se había acumulado en el techo y en combinación con el calor de la parte baja había causado una rápida corrosión. El techo se había agujereado en numerosos lugares.

- \* Techo de acero agujereado. ,
- \* Aplicación de Belzona 1111. ,
- \* Superficie reparada. ,
- \* Superficie protegida. ,

Esta aplicación se realizó en cumplimiento con los folletos de Know-How modificados de los sistemas RPA-7 y TCC-5 de Belzona. Las planchas de acero fueron soldadas utilizando Belzona 1111 y luego fueron protegidas con Belzona 5811.

Dada la ubicación del techo la soldadura no era viable, dejando como única solución retirar el techo y reemplazarlo o repararlo en

algún otro lugar. Cualquiera de estos métodos habría tomado demasiado tiempo y dinero, por lo que la solución Belzona fue empleada para satisfacción del cliente.
