# REPARACIÓN DE BELZONA USANDO SOGAS DE ACCESO

ID: 4226

**Ubicación del cliente:** Plataforma marítima, Indonesia  
**Fecha de aplicación:** Agosto 2005

Tubo de elevación de 8 pulgadas de diámetro revestido de neopreno.

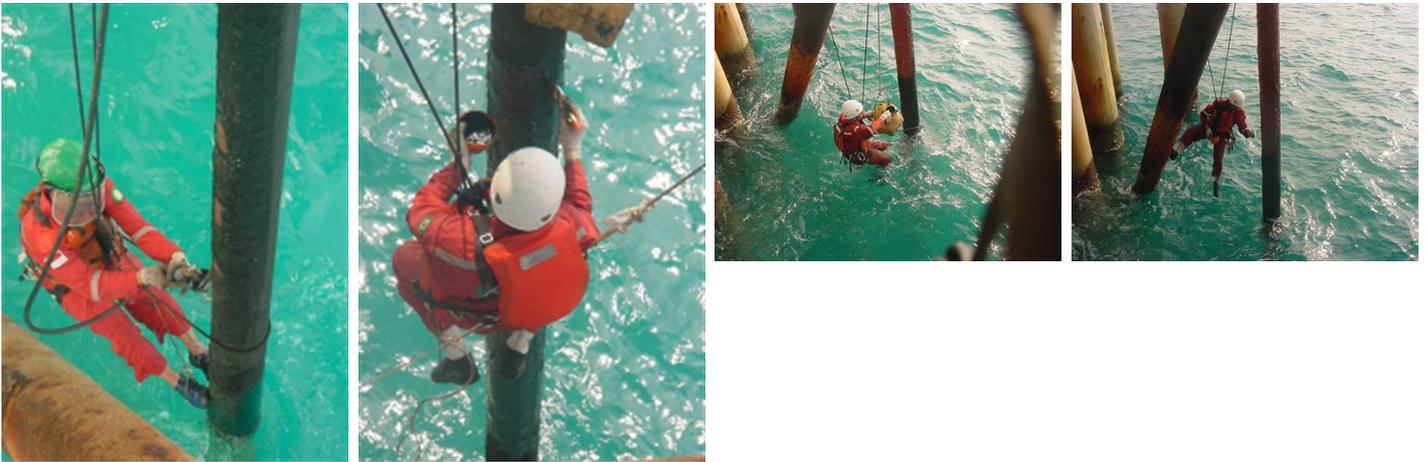
*Daños sobre el revestimiento de neopreno y corrosión en la zona de salpicaduras.*

- \* Preparación del neopreno existente ,
- \* Reconstrucción y recubrimiento con Belzona 2211 y Belzona 2121 ,
- \* Recubriendo la zona de salpicaduras con Belzona ,
- \* La aplicación ya terminada ,

Esta aplicación se realizó en cumplimiento con el folleto Know-How modificado de Sistema Belzona VPF-3. El neopreno existente fue reparado y revestido con Belzona 2211 y Belzona 2121. La zona de salpicaduras fue protegida con Belzona 5831.

Se optó por los sistemas de Belzona debido a la facilidad de su aplicación y se eligió Belzona 5831 específicamente por su tolerancia a la superficie y su capacidad de fraguar bajo condiciones húmedas.
