RETOUR EN SERVICE D'UNE CHARGEUSE A PELLE AVEC UNE PORTEE DE ROULEMENT ENDOMMAGEE UN JOUR APRES

ID: 4236

Localisation du client: *Mine de sel, Allemagne*
Date de la demande: *Novembre 2009*

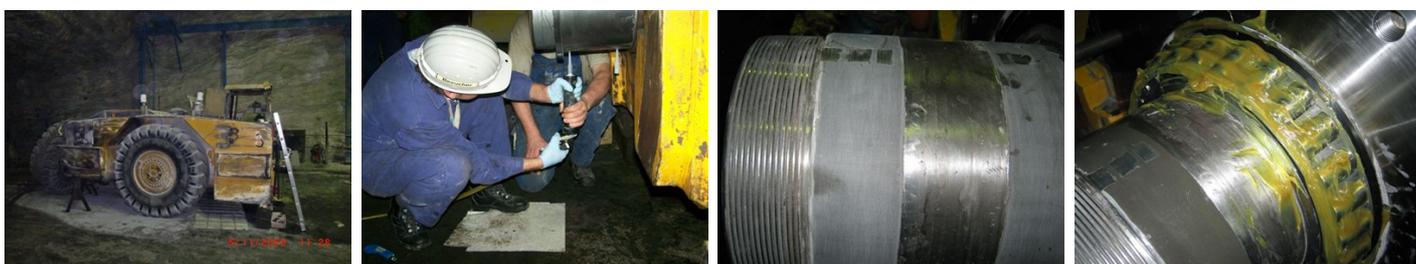
Descriptions des photographies

Les conditions corrosives et abrasives sévères de fonctionnement ont provoqué des pertes de métal sur la portée de roulement du joint articulé, réduisant ainsi la durée de vie de celle-ci.

* 1. Chargeuse à pelle avant l'application. 2. Injection du matériau Belzona. 3. Application terminée. 4. Assemblage du roulement.

L'application a été réalisée selon la Procédure Belzona MPT-2.

Le démontage de la portée de roulement pour un remplacement aurait été coûteux en temps et en argent car il impliquait le détachement de la plaque de support. La technique de moulage Belzona a non seulement permis d'effectuer les réparations sur site en un jour, mais également de prolonger de façon significative la durée de vie de la portée de roulement de la chargeuse à pelle.
