# PLAQUE TOURNANTE REPARÉE AVEC BELZONA

ID: 4237

Industrie: *Industrie générale*  
Application: *Transmission de puissance mécanique*  
Substrat: *Acier*  
Des produits: *\* Belzona 1111 (Super Metal) ,*

Localisation du client: *Atelier de réparation d'équipement lourd*  
Date de la demande: *Mai 2006*

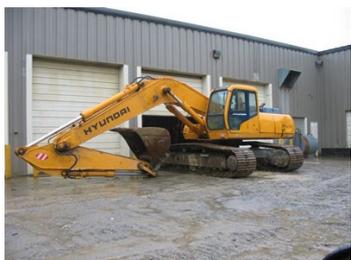
*La cannelure et les engrenages étaient tellement âgés et usés que la plaque tournante principale de l'excavateur ne fonctionnait plus.*

\* 1. Excavateur incapable de tourner. 2. Engrenage usé; 3. Cannelure usée; 4. Cannelure et engrenage usés; ,

L'application a été réalisée selon la Procédure Belzona MPT-5.
