# UNE MINE CONTINUE DE PRODUIRE GRACE A LA REPARATION BELZONA D'UNE BANDE

Industrie: *Industrie générale*  
Application: *Machines de manutention de solides*  
Substrat: *Bande transporteuse en caoutchouc*  
Des produits: *\* Belzona 2211 (MP Hi-Build Elastomer) ,*

Localisation du client: *Mine, Centre du Missouri*  
Date de la demande: *Juin 2008*

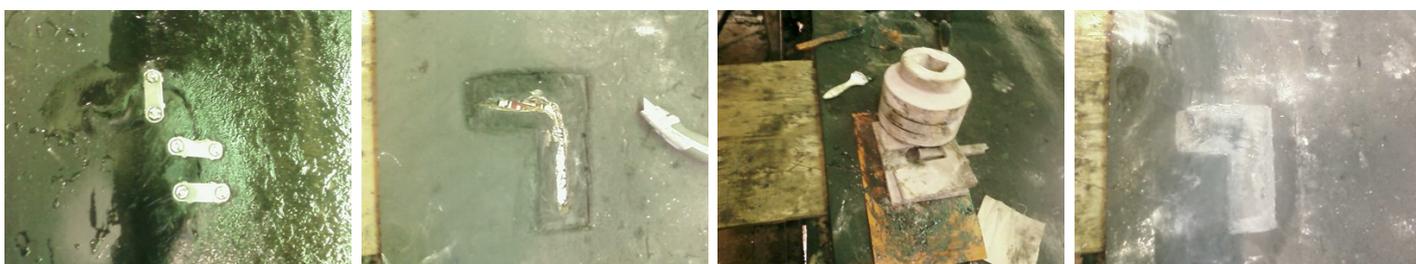
## Descriptions des photographies

*Une grosse pierre s'est insérée entre le rouleau d'entraînement et la bande, endommageant ainsi celle-ci. Réduire les temps d'arrêt était vital !*

\* 1. Tentatives afin d'épave;viter que la bande se d'épave;chire. 2. Bande netto;e et d'épave;coup;e. 3. Moule positionn;e et l'aid;e de poids afin d'obten;re une surface lisse et r;guli;re de la bande. 4. R;paration termin;e. ,

L'application a été réalisée selon la Procédure Belzona SHM-1. La bande a été nettoyée, dégraissée et découpée de 6 mm x 76 mm sur tous les côtés de la zone endommagée. Une bande de renfort fut ensuite incorporée à Belzona 2211 afin de renforcer l'application.
