BELZONA REPARA HÉLICE CON DAÑOS CAUSADOS POR CAVITACIÓN

ID: 4253

Hélice de bronce de barco granelero.

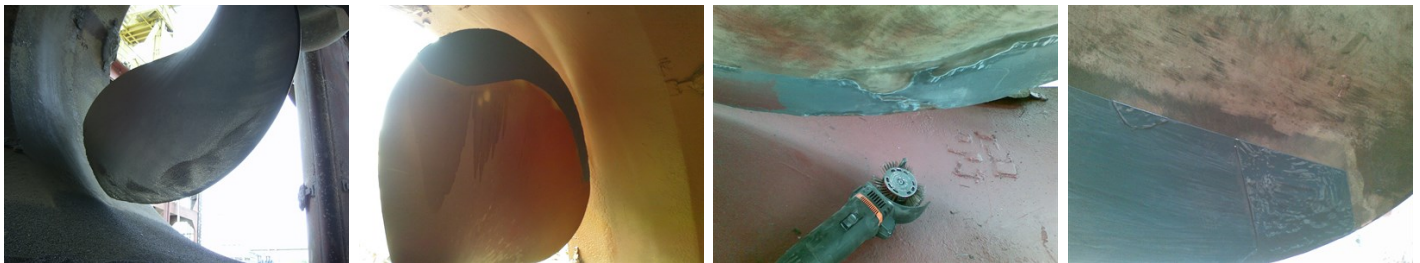
Descripciones de fotografías

El daño en los bordes de la hélice de bronce a causa de la cavitación causaba una disminución en la eficiencia hidrodinámica y en las capacidades de propulsión de la embarcación.

- * Vista general de los daños causados por cavitación después del granallado. ,
- * Después de reconstruir con Belzona 1311, se aplicaron dos capas de Belzona 1321. ,
- * La inspección al año de la reparación descubrió pequeños daños, en su mayoría mecánicos, que fueron preparados con raspado de cerdas metálicas. ,
- * Las áreas dañadas fueron corregidas con Belzona 1321. ,

Se consideró que la reconstrucción de los daños de cavitación mediante soldadura convencional y mecanizado en torno consumiría demasiado tiempo y requeriría habilidades especiales para restaurar la importante cantidad de metal que se había perdido. Pese a

ser de sacrificio, se optó por la reparación Belzona por ser la más efectiva en cuanto a costos y porque ahorra tiempo. Después de un año se descubrió que sólo habían daños menores que fueron reparados localmente también con Belzona usando un MBX Bristle Blaster en la preparación de la superficie.
