# BELZONA AHORRA IMPORTANTES COSTOS A PLANTA DE AGUAS RESIDUALES

ID: 4254

Ubicación del cliente: Planta de Aguas Residuales en el Sur de Texas, EE.UU.

Solicitud: Bombas centrífugas

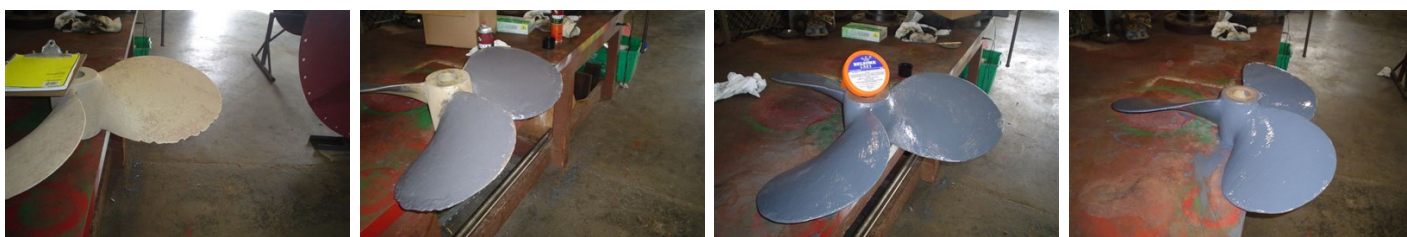
## Descripciones de fotografías

Los bordes desgastados hacían que la hélice fuera ineficiente. El cliente estaba por reemplazarla con un nuevo equipo.

- \* Hélice granallada ,
- \* Belzona 1311 y 1321 siendo aplicados ,
- \* Primera capa terminada de Belzona 1321 ,
- \* Aplicación terminada ,

El cliente estaba por reemplazar la hélice difusora cuando Belzona llegó al rescate.

Esta aplicación se realizó en cumplimiento con una versión modificada del folleto Know-How del sistema CEP-1 de Belzona.

Con sólo 200 dólares de Belzona, el cliente pudo ahorrarse los 2.500 dólares que costaba el reemplazo.
