# SISTEMA DE REPARACIÓN DE BRIDAS DE BELZONA EN TANQUE DE PROCESAMIENTO EN ALTAMAR

ID: 4261

Ubicación del cliente: Compañía petrolera de altamar – Mar del Norte, Reino Unido

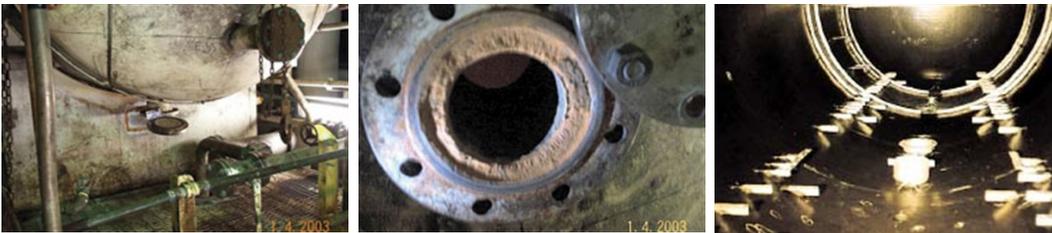
## Descripciones de fotografías

La protección fallida del material de escamas de vidrio del revestimiento interno de la cara de la brida había provocado una severa corrosión en once (11) caras de brida de boquillas.

- \* Tanque desgasificador de altamar ,
- \* La brida antes de ser reconstruida, mostrando la fallida capa de revestimiento de partículas de vidrio ,
- \* Después de la reconstrucción con Belzona 1111 ,

Las caras de las bridas fueron moldeadas usando las equivalentes bridas de cuello largo, en cumplimiento con el folleto de sistema Know-How VPF-13 de Belzona.

Usando esta técnica de Belzona se moldearon y recuperaron un total de diez caras de brida. El trabajo quedó completado en varios días sin necesidad de ningún tipo de trabajo en caliente, ahorrando importantes gastos al cliente en cuanto a tiempo de soldadura y control de calidad, y eliminando así mismo los riesgos asociados con el trabajo en caliente en altamar.
