# BELZONA PROTEGE TANQUE DE BAJA PRESIÓN PARA QUEMADO Y DESCARGA

ID: 4262

Industria: Gas de petróleo  
 Solicitud: Tanques y Áreas de Contención de Químicos  
 Sustrato: Acero al carbono  
 Productos: \* Belzona 1521 (HTS1),

Ubicación del cliente: Operador danés de altamar  
 Fecha de aplicación: Agosto 2005

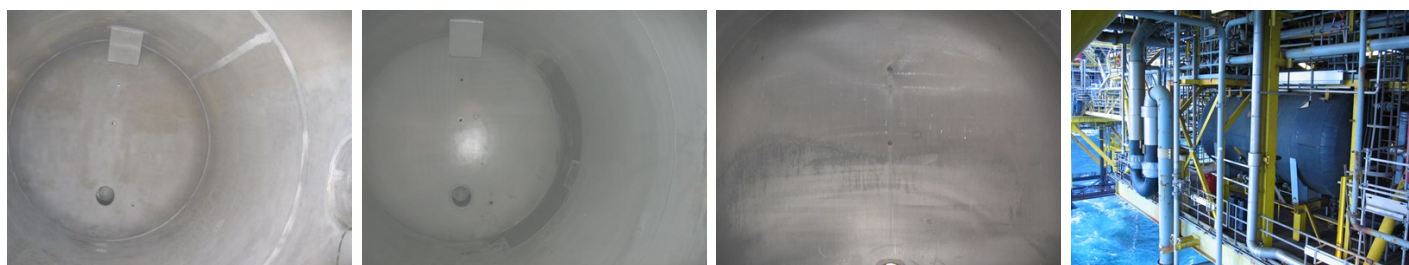
El revestimiento interno existente de escamas de vidrio dejó de ofrecer protección, causando la aparición de corrosión.

- \* Después del granallado y de la aplicación del revestimiento localizado en franjas y áreas de detalle. ,
- \* Aplicación en spray y reparaciones terminadas. ,
- \* La inspección después de 12 meses en servicio. ,
- \* Tanque de baja presión para quemado y descarga en servicio. ,

Belzona 1521 fue aplicado en cumplimiento de un folleto Know-How modificado del sistema TCC-5 de Belzona.

Se optó por Belzona 1521 en base a los resultados comprobados de los revestimientos de Belzona en este servicio, y por la rapidez de la aplicación, posible con un sistema de spray. De hecho, esta aplicación de 65 metros cuadrados se terminó –incluyendo el retiro del revestimiento existente, la aplicación, la prueba y el fraguado– en cinco días, reduciendo así el tiempo de parada para el cliente.
