# BELZONA SELLA MANGUERA DE TRANSPORTE DE COMBUSTIBLE A 20 METROS BAJO EL AGUA

ID: 4265

Ubicación del cliente: Refinería de petróleo, Filipinas  
Fecha de aplicación: Noviembre 2006

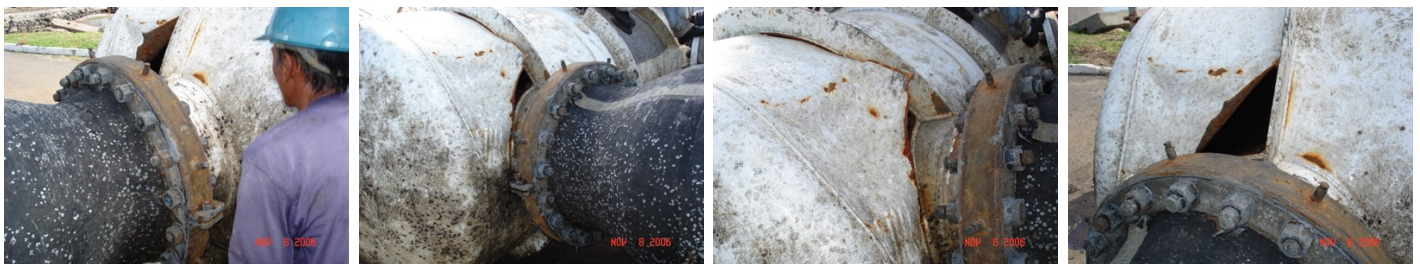
Un accidente causó fugas en la brida y en las áreas de los pernos de la manguera de transporte de petróleo. Esto creaba un serio peligro medioambiental que exigía una acción inmediata.

\* - 4. La brida traída a tierra. Nôtese la abrazadera alrededor de la circunferencia de la brida. ,

Esta aplicación se realizó en cumplimiento con el folleto Know-How del sistema SOS-20 de Belzona. Un equipo de 15 buzos selló los pernos individuales mientras se sellaba una abrazadera en torno a la circunferencia de la brida utilizando Belzona 1161.

Usando Belzona 1161 los buzos contaban con un material que podía detener la fuga bajo el agua, evitando que ocurriera un serio incidente medioambiental. La excelente adhesión y facilidad de uso de Belzona 1161 bajo el agua permitió llevar a cabo reparaciones efectivas, haciendo posible que la transferencia de petróleo se completase antes de regresar la manguera a tierra para realizar una reparación más permanente.
