WÄRMETAUSCHER AUF LUXUS-KREUZFARTSCHIFF MIT BELZONA WIEDERAUFGEBAUT

ID: 4268

Standort des Kunden: *Luxus-Kreuzfahrtschiff, UK*
Antragsdatum: *September 2012*

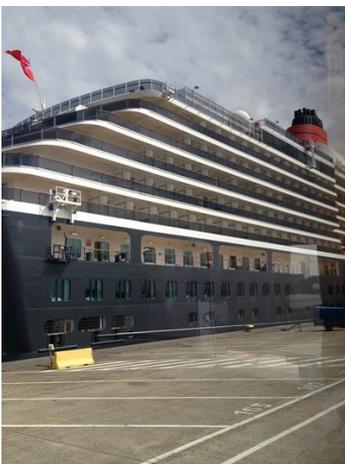
- * 1. Das Luxus-Kreuzfahrtschiff. ,
- * 2. Beschädigte Rohrplatte. ,
- * 3. Anwendung von Belzona 1321 (Ceramic S-Metal). ,
- * 4. Abgeschlossene Anwendung. ,

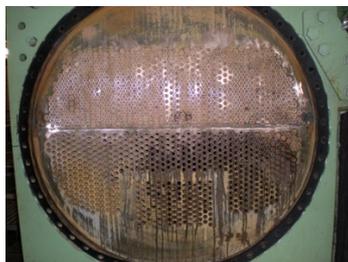
Die Wärmetauscher-Rohrplatte war korrodiert und wies vereinzelte Lochfraßschäden an der Trennsteg-Dichtfläche auf.

Die Anwendung wurde gemäß den Belzona Know-how System Infoblättern HEX-1 und HEX-3 durchgeführt. Die Lochfraßschäden wurden mit Belzona 1121 (Super XL-Metal) wiederaufgebaut und anschließend Belzona 1321 (Ceramic S-Metal) als Korrosionsschutz aufgetragen.
