# Belzona mantiene cervecera en funcionamiento

**Industria:** Industria general  
**Solicitud:** Tanques y Áreas de Contención de Químicos  
**Sustrato:** Concreto  
**Productos:** \* Belzona® 4311 (Magma CR1) ,

**Ubicación del cliente:** Cervecería, Texas, Estados Unidos  
**Fecha de aplicación:** Marzo 1995

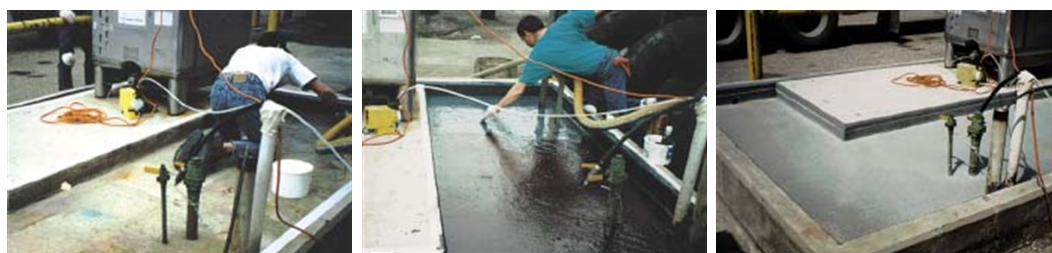
## Descripciones de fotografías

Filtración de químicos alrededor del perímetro del área de contención

- \* Comienzo de los trabajos ,
- \* Después de la aplicación del acondicionador Belzona® 4911, se aplicó la primera de Belzona® 4311 en rojo. La imagen muestra la aplicación de la segunda capa en gris ,
- \* Aplicación completada con el revestimiento de protección Belzona® 4311 listo para servicio ,

Área de contención de bromo en planta cervecera

La aplicación se realizó de acuerdo con el folleto Belzona de Sistema Know-How TCC-15.

Las elevadas sanciones económicas por contaminación medioambiental se evitaron gracias a Belzona, que permitió contener las sustancias químicas y proteger el área de contención.
