DÉFENSES ENDOMMAGÉES RECONSTRUITES AVEC UN ÉLASTOMÈRE BELZONA

ID: 4295

Localisation du client: *Terminal pétrolier offshore, Indonésie.*

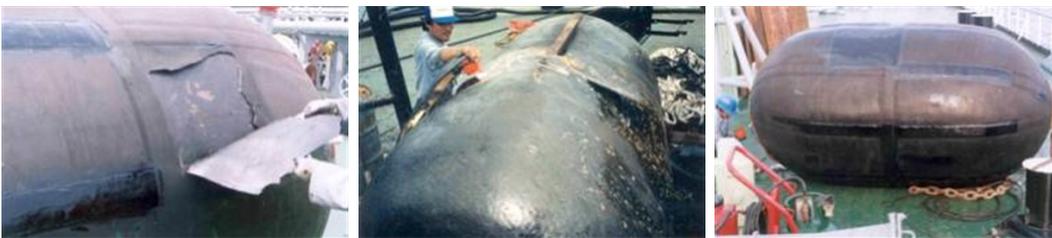
Descriptions des photographies

Dommages sévères sur la surface des défenses. Des chaînes de retenue avaient endommagé le caoutchouc des défenses par une abrasion constante.

* 1. Retrait du caoutchouc endommagé; 2. Application du conditionneur Belzona. 3. Application terminée; ,

L'application a été réalisée selon la Procédure Belzona SOS-12.

Du fait de la taille des défenses, la possibilité d'effectuer des réparations rapides sur site avec un élastomère Belzona représentait un avantage significatif.
