REPARATUR VON SCHWIMMSCHLÄUCHEN MIT BELZONA

Industrie: Ölbenzin
Anwendung: Schiffe und Offshore-Strukturen
Substrat: Gummi
Produkte: * Belzona 2111 (D & A Hi-Build Elastomer) ,
* Belzona 2131 (D & A Fluid Elastomer) ,

Standort des Kunden: Ö raffinerie, Philippinen
Antragsdatum: März 2007

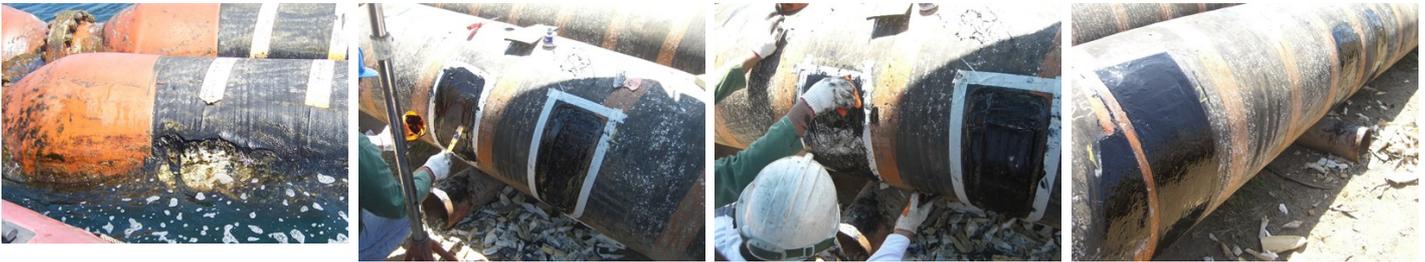
Fotobeschreibungen

Gummiummantelung und Flotationsschaum/Isolierung der Brennstoff-Schwimmschläuche waren bei der Be- und Entladung durch Schiffspropeller beschädigt worden.

- * 1. Typisches Schadensbild. ,
- * 2. Verklebung der neuen Isolierung mit dem Belzona-Produkt. ,
- * 3. Wiederaufbau der Ummantelung sowie Beschichtung. ,
- * 4. Abgeschlossene Anwendung. ,

Die Anwendung wurde gemäß dem Belzona Know-how System Infoblatt SOS-12 durchgeführt.
