# SF6-LECKAGE MIT BELZONA-ELASTOMEREN ABGEDICHTET

**Industrie:** Leistung  
**Anwendung:** Valves, Pipes and Fittings  
**Substrat:** Stahl und Gummi  
**Produkte:** \* Belzona 2111 (D & A Hi-Build Elastomer) ,  
\* Belzona 2311 (SR Elastomer) ,

**Standort des Kunden:** Umspannwerk, Großbritannien  
**Antragsdatum:** Oktober 2012

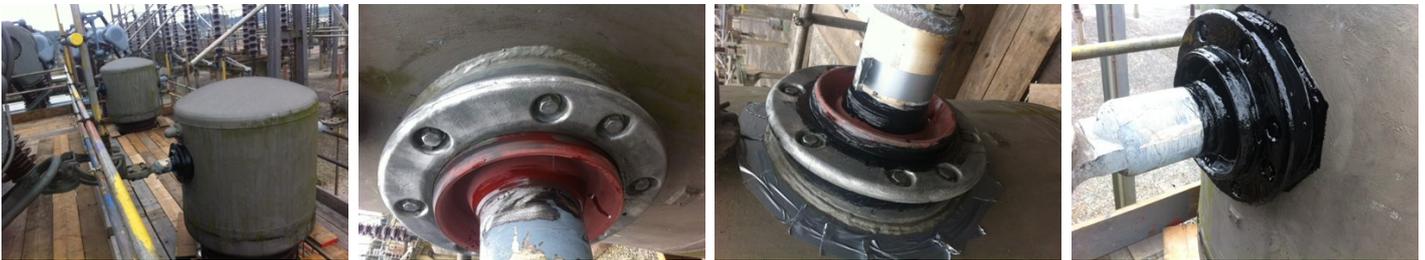
Jede Verbindungsstelle/jeder Flansch wies Leckagen auf, die abgedichtet werden mussten, um das unkontrollierte Austreten von SF6-Gas in die Atmosphäre zu verhindern. Statt Demontage und Austausch der Dichtungen, die jedes Mal schnell verschlissen, suchte der Kunde nach einer elastischen Lösung mit Isoliereigenschaften, die 3 kV und 0,5 bar standhalten können.

- \* 1. Ansicht der Ausrüstung – horizontale Sammelschiene. ,
- \* 2. Abgeschlossene Oberflächenvorbereitung. ,
- \* 3. Nach Grundierung und Auftrag der ersten Elastomerschicht. ,
- \* 4. Abgeschlossene Anwendung mit vollständiger Einkapselung. ,

Sechs Hochspannungstransformatoren, bei denen an der Niederspannungsseite zwischen Sammelschiene und Flansch SF6-Leckagen aufgetreten waren. Der Betriebsdruck betrug 3,10 bar.

Die Anwendung wurde gemäß den modifizierten Belzona Know-how System Infoblättern VPF-5 und VPF-11 durchgeführt. Nach Vorbereitung und anschließender Grundierung des Substrats mit Belzona 2911 (Elastomer QD Conditioner) wurde mit Belzona 2311 (SR Elastomer) im Bereich der Sammelschiene, dem Flansch und der Gummidichtung eine Hohlkehle erstellt. Nach der Aushärtung wurde ein Gastest durchgeführt, um die Dichtigkeit der Reparatur zu überprüfen. Anschließend wurde auf das gesamte vorbereitete Substrat eine Schicht Belzona 2111 (D & A Hi-Build Elastomer) aufgetragen, die mit Belzona 9341 (Reinforcing Tape) verstärkt wurde. Abschließend erfolgte das Aufbringen einer zweiten Schicht mit einer Stärke von ca. 5 mm, die die Sammelschiene, sämtliche Flanschflächen und die Abweicklemme hinter dem Flansch einkapselte.

Nach Abschluss der sechs Reparaturen konnten bei einem anschließenden Gastest keinerlei Emissionen und somit die nötige Dichtigkeit festgestellt werden. Ein weiterer Test ist nach sechs Monaten geplant.
