Belzona aumenta la seguridad de un paso peatonal

ID: 4302

Ubicación del cliente: *Fábrica de sidra, Herefordshire, Reino Unido*

Solicitud: *Áreas problemáticas del piso*

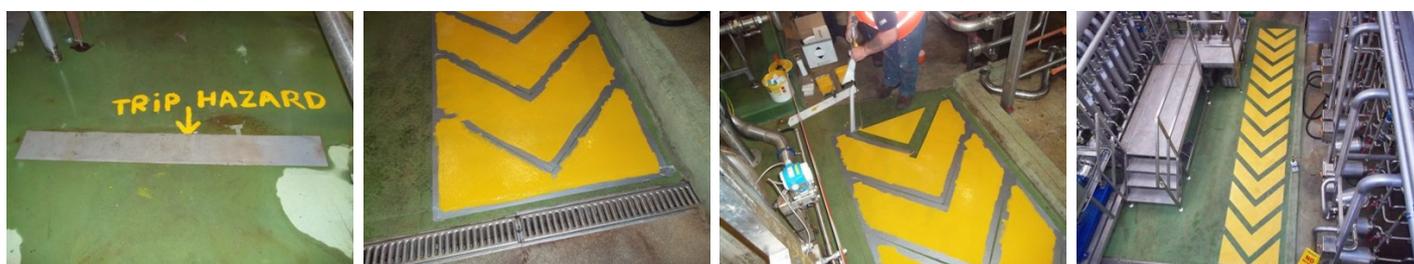
Descripciones de fotografías

La delaminación del suelo de resina creaba peligros por tropiezo. Cuando se inspeccionó este problema se detectó que también existía peligro por resbalo en la misma área.

- * Peligro por tropiezos nivelado con Belzona® 4131 ,
- * Aplicación de Belzona® 4411 en proceso ,
- * Retirada de la cinta ,
- * Aplicación completada ,

La aplicación se realizó de acuerdo con el folleto Belzona de Sistema Know-How FPA-8. Belzona® 4131 se utilizó para nivelar el área del suelo antes de aplicar el sistema de adherencia Belzona® 4411.

Durante los trabajos de mantenimiento rutinarios los operarios salen de las áreas de contención con los pies mojados creando superficies resbaladizas. Belzona® 4131 puede aplicarse en una capa muy fina, permitiendo la nivelación del paso peatonal. Se decidió utilizar Belzona® 4411 en color amarillo para crear un sistema de adherencia anti-deslizante y para advertir de su presencia.
