# Importantes reparaciones de seguridad en planta embotelladora con Belzona

Industria: *Industria general*  
Solicitud: *Áreas problemáticas del piso*  
Sustrato: *Concreto, baldosas y mortero epóxico*  
Productos: *\* Belzona® 4131 (Magma-Screed) ,*  
*\* Belzona® 5231 (SG Laminate) ,*

Ubicación del cliente: *Destilería, Glasgow, Reino Unido*  
Fecha de aplicación: *Noviembre 2011*

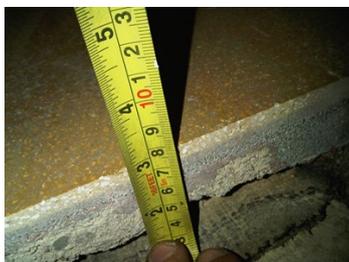
*Las áreas dañadas tenían aproximadamente 80mm de profundidad y requerían ser rellenadas y niveladas. Las tres áreas presentaban un serio riesgo para la seguridad de los vehículos que operan en la planta, causando desajustes e interrupciones en la producción. Las reparaciones tenían que ser completadas en un tiempo de parada planificado durante un fin de semana.*

- \* Profundidad y problema de las reparaciones requeridas ,
- \* Bloques de hormigón colocados antes de la aplicación del mortero de Belzona® 4131 ,
- \* Aplicación del mortero finalizada ,
- \* Aplicación de dos capas de Belzona® 5231 con agregado para crear agarre en la superficie ,
