# Belzona sella fugas en tanque de sosa cáustica

ID: 4306

Ubicación del cliente: *Fabricante de bebidas, Londres, Reino Unido*

Solicitud: *Tanques y Áreas de Contención de Químicos*

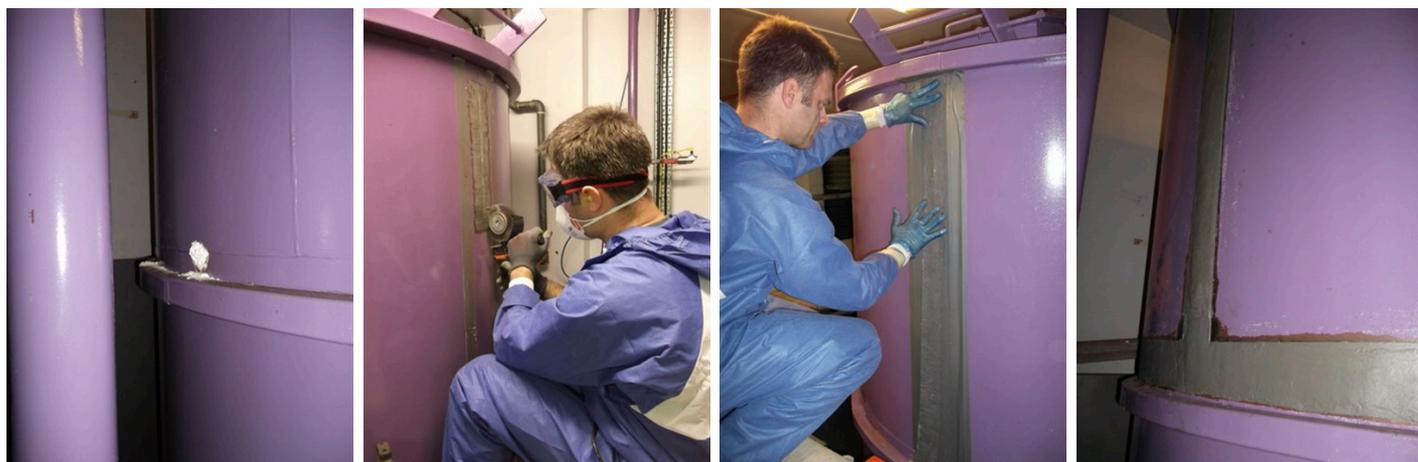
*El tanque de sosa cáustica empleado como parte del proceso presentaba fugas en las juntas de la soldadura.*

- \* Filtración de soda cáustica por las juntas de la soldadura ,
- \* Preparación de la superficie utilizando la herramienta MBX Bristle-Blaster ,
- \* Primera capa de Belzona® 1111 aplicada junto con la tela de refuerzo ,
- \* Aplicación completada ,

La aplicación se realizó de acuerdo con el folleto Belzona de Sistema Know-How TCC-1.

Volver a soldar las juntas hubiera resultado costoso, inefectivo y hubiera requerido detener la producción. El presupuesto no era suficiente para reemplazar el tanque. Belzona® 1111 se aplicó junto con una tela de refuerzo a lo largo de las juntas de la soldadura, deteniendo las fugas y protegiendo el área a largo plazo.
