Belzona devuelve la higiene a una planta de embotellado

Solicitud: *Áreas problemáticas del piso*

Ubicación del cliente: *Fabricante de agua embotellada, Perthshire, Reino Unido*

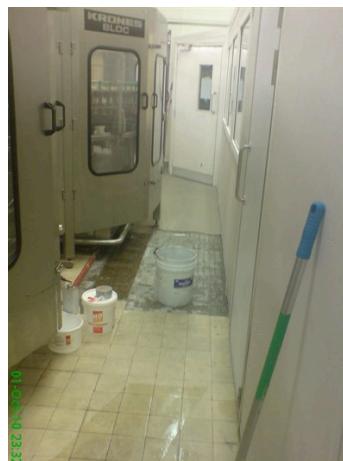
Varias de las baldosas estaban agrietadas y rotas. Esto creó un problema potencial de higiene que requería ser solucionado para evitar la proliferación de bacterias y facilitar la limpieza del suelo.

- * Baldosas dañadas en proceso de reparación con Belzona® 4131 ,
- * Suelo nivelado con Belzona® 4131 ,
- * Aplicación de Belzona® 5231 en color gris claro ,
- * Revestimiento del suelo completado ,

La aplicación se realizó de acuerdo con los folletos Belzona de Sistema Know-How FPA-1 y FPA-3. Belzona® 4131 se utilizó para remplazar las baldosas sueltas y crear una superficie uniforme antes de la aplicación de Belzona® 5231.
