SCHIFFSFENDER MIT BELZONA-ELASTOMER REPARIERT

Standort des Kunden: Offshore-Ölversorgungsterminal für
Schiffe, Indonesien

Anwendung: Schiffe und Offshore-Strukturen

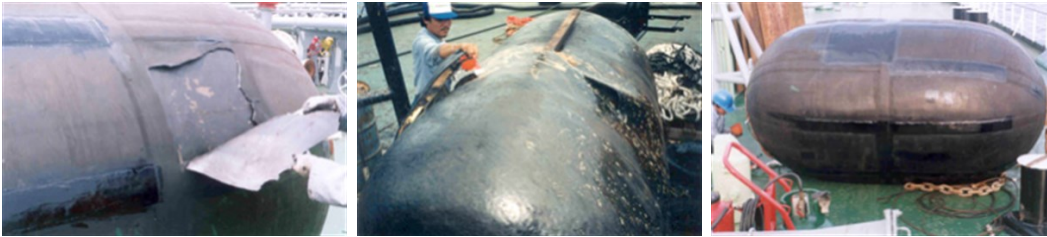
Fotobeschreibungen

Ausgeprägte Schäden auf der Fenderoberfläche, insbesondere aufgrund dauerhaften Abriebs durch die Ketten zur Schiffsbefestigung.

- * 1. Abtrag der beschädigten Gummioberfläche. ,
- * 2. Auftrag der Belzona-Grundierung. ,
- * 3. Abgeschlossene Anwendung. ,

Die Anwendung wurde gemäß dem Belzona Know-how System Infoblatt SOS-12 durchgeführt.

Aufgrund der Größe der Fender war die schnelle Vor-Ort-Reparatur mit dem Belzona-Elastomer von großem Nutzen für den Kunden.
