# HANDLAUFSTÜTZEN DAUERHAFT MIT BELZONA GESICHERT

ID: 4321

Standort des Kunden: Städtische Kläranlage, Minnesota, USA

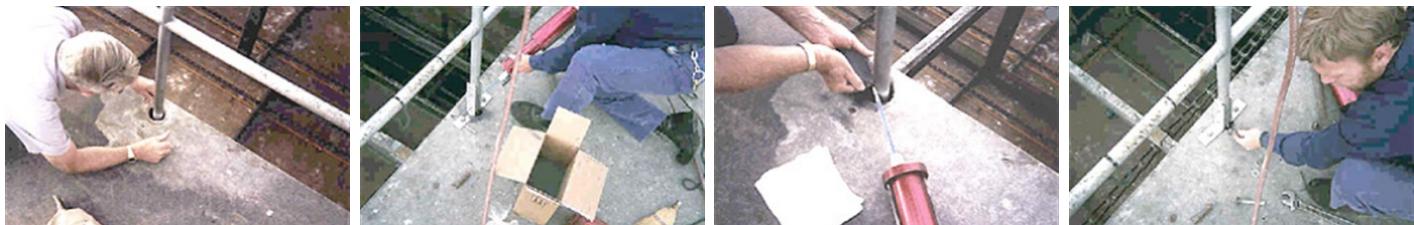
## Fotobeschreibungen

Um die Handlaufstützen hatte sich Flüssigkeit angesammelt und so zu einem Abplatzen des Betons geführt. Infolge dessen wurde der Handlauf so locker, dass für die Arbeiter der Kläranlage eine Gefahr bestand.

- \* 1. Loser Beton und Verunreinigungen werden entfernt.,
- \* 2. Injizieren von Belzona 4151 (Magma-Quartz Resin) in die L&ouml;cher der Handlaufst&uuml;tzen.,
- \* 3. Auff&uuml;llen der Unebenheiten mit Zuschlagstoff.,
- \* 4. Abschluss der Reparaturarbeiten &ndash; Belzona 4151 (Magma-Quartz Resin) wird f&uuml;r einen besseren Wasserablauf in Form gebracht.,

Abgeplatzter Beton um die Handlaufstützen einer Kläranlage.

Die Anwendung wurde gemäß dem Belzona Know-how System Infoblatt FPA-10 durchgeführt.

Andere Reparaturwerkstoffe auf Zementbasis schrumpfen und reißen auf, sodass Flüssigkeiten eindringen können. Dies führt dann relativ schnell zu weiteren Abplatzungen.
