SANIERUNG VON VORKLÄRBECKEN -RÄUMERLAUFBAHN MIT BELZONA

ID: 4327

Standort des Kunden: Rieselfeld, Schweiz

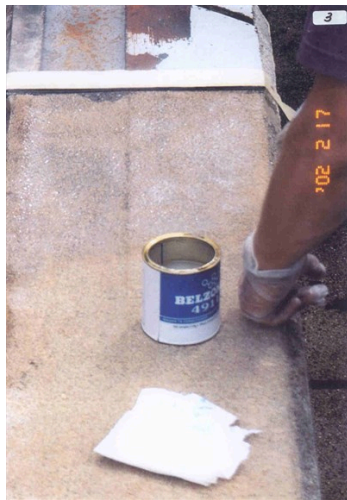
Infolge der Walkbeanspruchung durch die Laufrollen wurde auf der Räumlerlaufbahn ein Betonabtrag von ca. 2–10 mm festgestellt, der den Rundlauf der Laufrollen beeinträchtigte.

- * 1. Ansicht auf die Räumlerlaufbahn.
- * 2. Grundierung der Oberfläche mit Belzona 4911 (Magma TX Conditioner).
- * 3. Sanierung mit Belzona 4111 (Magma-Quartz).
- * 4. Abgeschlossene Anwendung.
