# GUMMIERUNG DANK BELZONA WIE NEU

ID: 4328

Standort des Kunden: Wasseraufbereitungsanlage, Ägypten

Wasserfilter

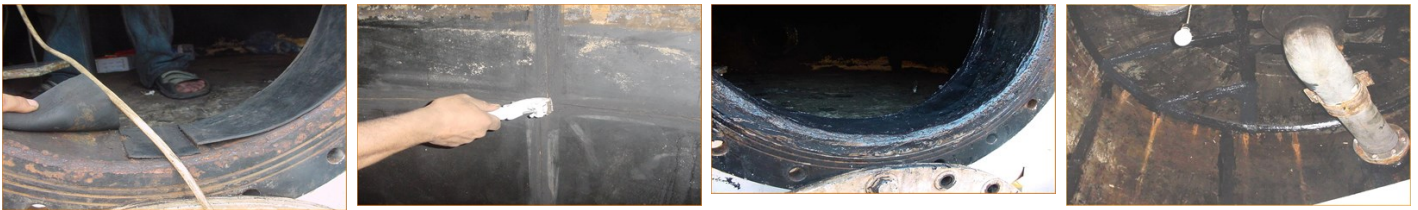
## Fotobeschreibungen

Die Gummierung hatte sich an den Kanten der Schweißbereiche abgelöst, sodass Meerwasser zwischen die Gummipplatten eindringen und Korrosion hervorrufen konnte.

- \* 1. Abgelöste Gummierung. ,
- \* 2. Oberflächenvorbereitung im Bereich der Schweißnähte. ,
- \* 3. Abgeschlossene Anwendung. ,
- \* 4. Abgedichtete Naht. ,

Die Anwendung wurde gemäß dem Belzona Know-how System Infoblatt TCC-3 durchgeführt.

Mit Belzona konnte die Reparatur einfach vor Ort durchgeführt werden. Eine neue Gummierung war nicht vonnöten. Alle Nahtstellen zwischen den Gummipplatten konnten zuverlässig abgedichtet und geschützt werden.
