MENGENREGELVENTIL MIT BELZONA WIEDERAUFGEBAUT

ID: 4329

Standort des Kunden: Klärwerk, Jordanien

Antragsdatum: Juni 2009

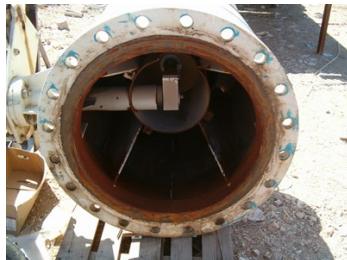
Korrosion und Erosion an den Innenflächen, die durch das Abwasser verursacht worden waren.

- * 1. Ansicht auf das Mengenregelventil.,
- * 2. Wiederaufbau der Innenflächen.,
- * 3. Wiederaufgebaute Innenflächen, die bereits zur Hülle beschichtet wurden.,
- * 4. Abgeschlossene Anwendung: Das Mengenregelventil wurde sowohl innen als auch außen beschichtet.,
