# MENGENREGELVENTIL MIT BELZONA WIEDERAUFGEBAUT

ID: 4329

Standort des Kunden: Klärwerk, Jordanien

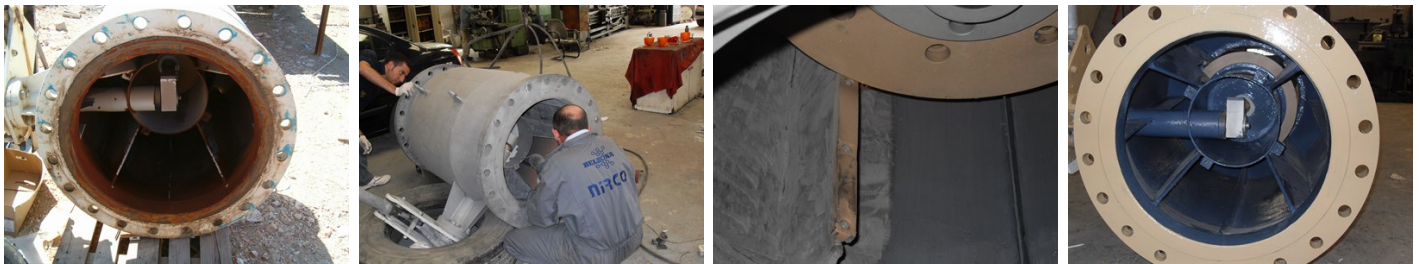
Korrosion und Erosion an den Innenflächen, die durch das Abwasser verursacht worden waren.

- \* 1. Ansicht auf das Mengenregelventil. ,
- \* 2. Wiederaufbau der Innenflächen. ,
- \* 3. Wiederaufgebaute Innenflächen, die bereits zur Hälfte beschichtet wurden. ,
- \* 4. Abgeschlossene Anwendung: Das Mengenregelventil wurde sowohl innen als auch außen beschichtet. ,

Die Anwendung wurde gemäß den Belzona Know-how System Infoblättern CEP-3, CEP-4 und CEP-5 durchgeführt.
