WIRKUNGSGRAD NEUER PUMPEN MIT BELZONA GESTEIGERT

ID: 4331

Industrie: Wasser / Abwasser
Anwendung: Kreiselpumpen
Substrat: Gusseisen (Gehäuse) und Bronze (Lauftrad)
Produkte: * Belzona 1111 (Super Metal) ,
* Belzona 1341 (Supermetalgilde) ,

Standort des Kunden: Wasserversorger, Bulgarien
Antragsdatum: Februar–April, 2010

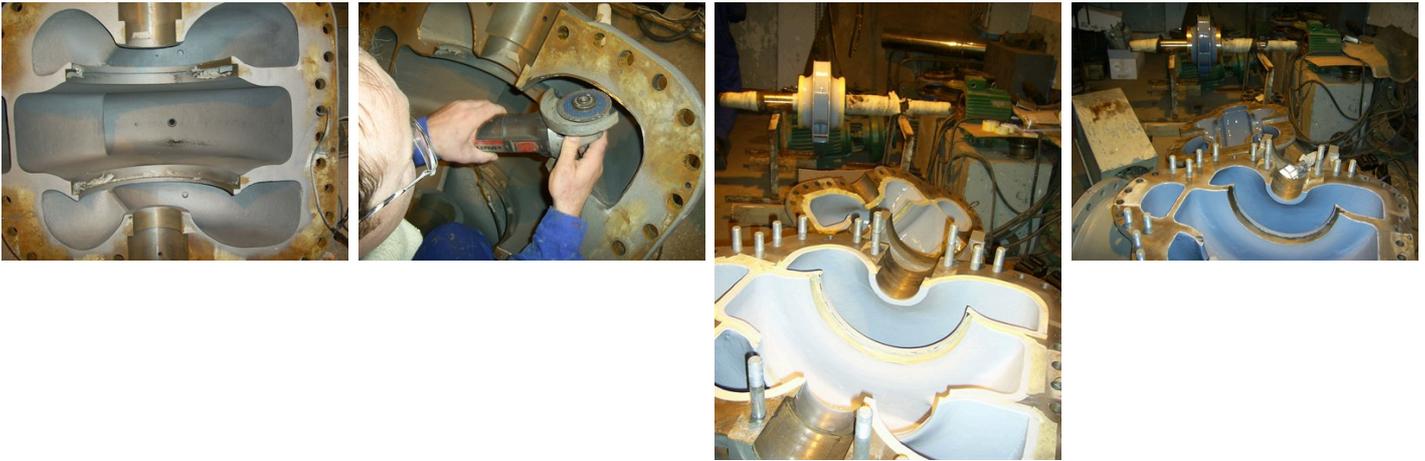
Fotobeschreibungen

Die Pumpe benötigte neben einem Schutz vor Korrosion und Erosion auch eine Beschichtung zur Steigerung des Wirkungsgrads.

- * 1. Sandgestrahltes Pumpengehäuse ,
- * 2. Vorbereitung der Nut ,
- * 3. Erste Schicht Belzona 1341 (Supermetalgilde) ,
- * 4. Abgeschlossene Anwendung mit zweiter Schicht Belzona 1341 (Supermetalgilde) ,

Neue, zweiströmige Worthington Pumpe mit axialem Eintritt.

Die Anwendung wurde gemäß den Belzona Know-how System Infoblättern CEP-3 und CEP-10 durchgeführt.

Dank des Auftrags der wirkungsgradsteigernden Belzona-Beschichtung konnte der Kunde neben einem Rückgang im Stromverbrauch (35 kWh) auch eine 3,5 %ige Wirkungsgradsteigerung am Betriebspunkt verzeichnen. Insgesamt wurden zwei neue Pumpen beschichtet.
