# KLASSISCHER BELZONA-SCHUTZ FÜR EINE FÖRDERSCHENE EINES SEIFENHERSTELLERS

Standort des Kunden: Seifen- und Reinigungsmittelhersteller, Bulgarien

Anwendung: Maschinen zur Handhabung von Feststoffen

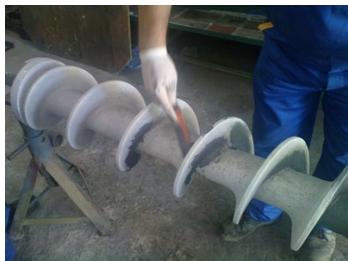
Erosion und Korrosion hatten zu Lochfraßschäden an den Förderschnecken geführt, die durch die hohen Betriebstemperaturen von mehr als 60 °C sowie die Hochdruckeinspritzung und die korrosiven, im Prozess eingesetzten Chemikalien noch verstärkt wurden.

- \* 1. Reparatur der Oberflächen und den mit Belzona 1111 (Super Metal). ,
- \* 2. Abgeschlossener Auftrag der ersten Schicht Belzona 1392 (Ceramic HT2) in Rot. ,
- \* 3. Abgeschlossener Auftrag der zweiten Schicht Belzona 1392 (Ceramic HT2) in Grau. ,
- \* 4. Inspektion der Förderschnecke nach zweimonatigem Betrieb. ,

Die Anwendung wurde gemäß dem Belzona Know-how System Infoblatt SHM-14 durchgeführt. Die Oberflächen wurden gemäß der Colgate-Palmolive-Zulassung für den Wiederaufbau und die Beschichtung von Silumin-Förderschnecken vorbereitet.

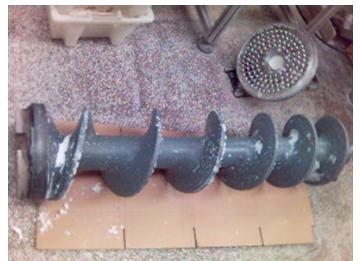
dritten Förderschnecke war noch in Gang. Bei einer Inspektion zwei Monate nach der Anwendung wurden lediglich eine leichte Verfärbung sowie ein Glanzverlust festgestellt. Der Kunde, ein internationaler Seifenhersteller, spezifiziert zum Schutz seiner Förderschnecken regelmäßig Belzona.
