GUMMIFENDER MIT BELZONA REPARIERT

ID: 4335

Standort des Kunden: Vergnügungspark, Ägypten
Antragsdatum: Dezember 2004

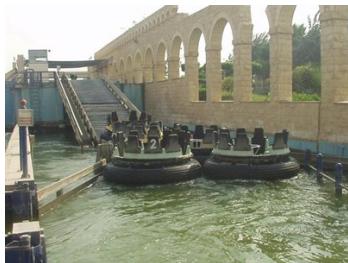
Der Gummifender war in mehreren Bereichen durch Aufprall verschlissen

- * 1. Ansicht des Gummifenders.,
- * 2. Verschleißstellen.,
- * 3. Oberflächenvorbereitung.,
- * 4. Auftrag von Belzona 2121 (D & A Hi-Coat Elastomer) auf die beschädigten Bereiche.,
