BELZONA GARANTIT LE MAINTIEN PERMANENT DE PILIERS DE BALUSTRADE

ID: 4336

Localisation du client: Station d'épuration municipale dans le Minnesota, Etats-Unis

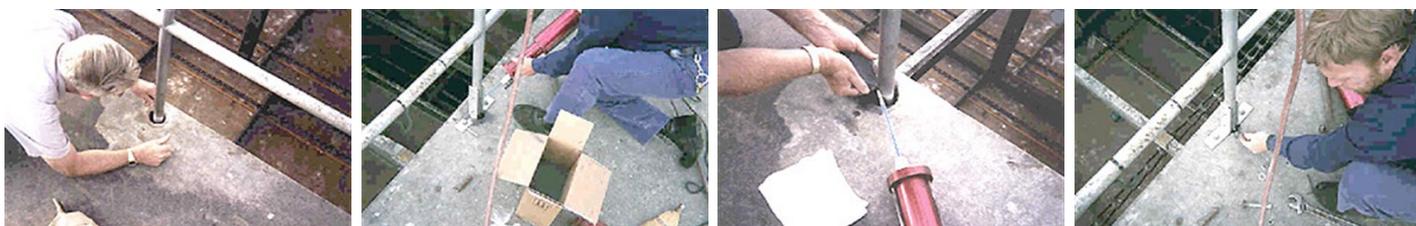
Descriptions des photographies

Du liquide se trouvait autour de ces balustrades, effritant le béton et desserrant les balustrades d'une station d'épuration jusqu'au point où la sécurité des travailleurs était remise en question.

* 1. Retrait des débris qui se détachent du pilier de la balustrade / interface en béton. 2. Injection de Belzona 4151 dans le trou du pilier de la balustrade. 3. Rechargement des irrégularités avec l'agrégat. 4. Réparation terminée en bombant la résine afin de permettre une bonne évacuation de l'eau.

Béton éclaté autour d'un pilier de balustrade dans une station d'épuration.

L'application a été réalisée selon la Procédure Belzona FPA-10.

D'autres matériaux de réparation à base de ciment se contractent et craquent, permettant souvent aux liquides de s'infiltrer. Ceci entraîne davantage d'effritements en peu de temps.
