# BELZONA RESTAURE DES VIS D'ARCHIMEDE

ID: 4338

Localisation du client: Station de traitement des eaux usées dans une usine chimique, Floride, Etats-Unis.

Application: Machines de manutention de solides

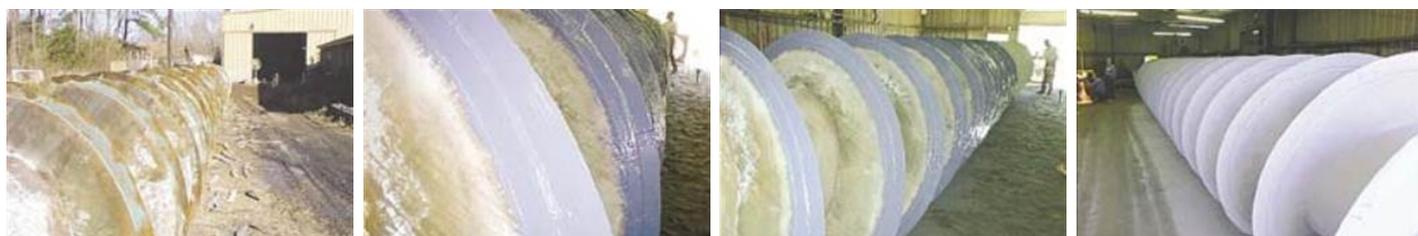
## Descriptions des photographies

Usure des spires de la vis d'Archimède pour cause d'érosion-corrosion. Le diamètre de l'angle était tellement réduit que l'équipement ne pouvait plus soulever l'eau.

\* 1. La vis d'Archimède endommagée. 2. Vue rapprochée des extensions soudées et recouvertes avec Belzona 1321. 3. Les bords de la vis furent recouverts avec Belzona. 4. L'application terminée, après application d'un revêtement esthétique.

L'application a été réalisée selon une version modifiée de la Procédure Belzona SHM-14.

Les bords des spires de la vis s'étaient usés et la couche protectrice de fibre de verre s'était délamée. Après avoir soudé des extensions pour les spires tout le long de la vis, Belzona 1321 fut utilisé afin de renforcer la couche existante de fibre de verre, protégeant ainsi la soudure nouvellement réalisée.
