BELZONA SECURISE UNE STATION D'EPURATION

Localisation du client: Station municipale de traitement des eaux, Nord de la Floride, Etats-Unis.

Application: Réservoirs et zones de confinement de produits chimiques

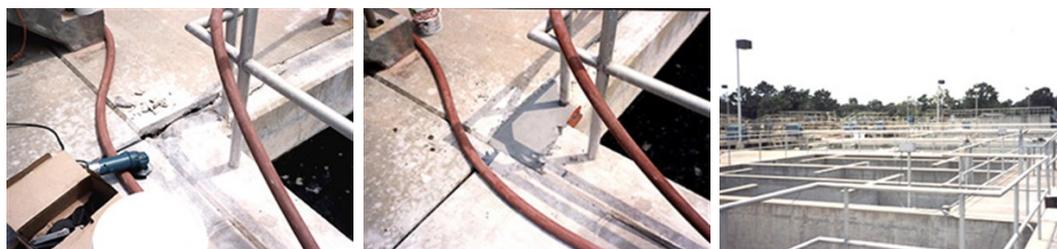
Descriptions des photographies

Le béton endommagé au niveau des piliers d'une main courante faisait l'objet d'un danger de sécurité.

* 1. Béton s'écaille et se désagrège adjacent aux piliers de la main courante. Préparation de la surface en cours. 2. Préparation de la base des piliers de la main courante. 3. Vue générale de la zone d'application. ,

Béton éclaté au niveau des piliers d'une main courante d'un clarificateur dans une station de traitement des eaux.

L'application a été réalisée selon la Procédure Belzona TCC-9.

Cette réparation est pratique et rentable. La solution alternative était de verser et de reformer du béton frais. La réparation Belzona a permis au client d'épargner des milliers d'euros. Les autres matériaux de retouche du béton sont poreux, la même dégradation se serait donc de nouveau reproduite.
