RESTAURATION D'UN REVETEMENT EN CAOUTCHOUC ENDOMMAGE

ID: 4342

Localisation du client: Station de traitement des eaux, Egypte.
Date de la demande: Octobre 2001

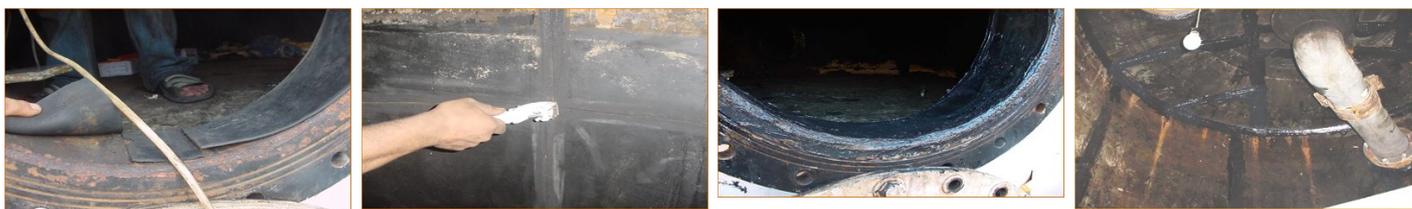
Descriptions des photographies

Le revêtement, qui se décollait sur les bords des soudures a entraîné une corrosion sous celui-ci, à cause de la pénétration d'eau de mer sous les couches du caoutchouc.

* 1. Revêtement se détachant. 2. Préparation de la surface en caoutchouc au niveau des zones de soudure. 3. Problème résolu. 4. Coutures scellées.

L'application a été réalisée selon la Procédure Belzona TCC-3.

La solution Belzona a été facile à appliquer et a permis une réparation du revêtement existant sur site. Aucun nouveau revêtement n'a été nécessaire et toutes les coutures entre les couches de caoutchouc ont été scellées puis protégées.
