# BELZONA PERMET A UNE CENTRALE NUCLEAIRE DE MAINTENIR ET AMELIORER SES CIRCUITS DE REFROIDISSEMENT

Industrie: Énergie  
Application: Pompes centrifuges  
Substrat: Béton  
Des produits: \* Belzona 5811 (Immersion Grade) Belzona 4111 (Magma-Quartz) Belzona 1341 (Supermetalgilde) ,

Localisation du client: Centrale nucléaire, France  
Date de la demande: Juillet 2012

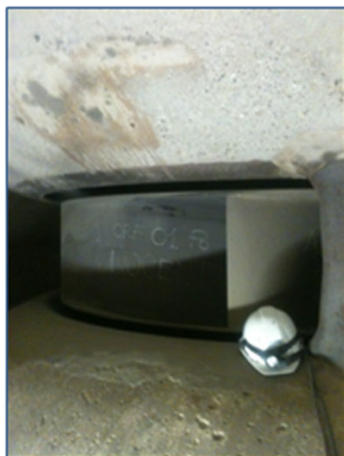
La circulation permanente de l'eau au sein du circuit de refroidissement génère une usure du génie civil en amont et en aval de la pompe, ainsi que dans la volute. Ceci provoque donc des risques de microfissurations, rendant le béton poreux et risquant de mettre à nu les fers. De plus, la surface n'étant plus lisse, des turbulences ont lieu et aggravent le problème, tout en diminuant les performances de la pompe.

\* 1. Volute CRF avant les travaux 2. Application de Belzona 4111 terminée 3. Application de Belzona 1341 en cours 4. Vue de la volute après protection.
