# LEBENSDAUER EINES KÜHLTURMS MIT BELZONA VERLÄNGERT

ID: 4405

**Standort des Kunden:** Bank, Birmingham (Alabama), USA

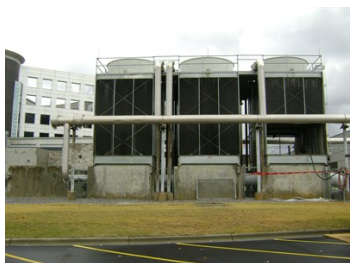
- \* 1. Marley Kühlturme der Bank. ,
- \* 2. Auftrag von Belzona 3121 (MR7) mit Armierungsgewebe über den Verbindungsstellen. ,
- \* 3. Abgeschlossene Anwendung. ,
- \* 4. Abgeschlossene Anwendung. ,
