LEBENSDAUER VON WÄRMETAUSCHER-ENDPLATTEN MIT BELZONA VERLÄNGERT

Standort des Kunden: Freizeitanlage, British Columbia, Kanada

Anwendung: Wärmetauscher

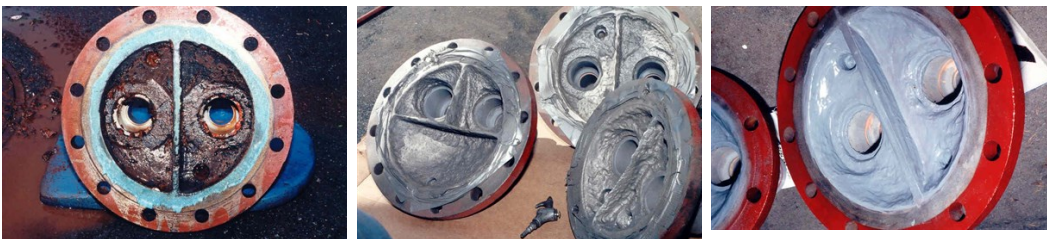
Aufgrund starker Erosionskorrosionsschäden an den Wärmetauscher-Endplatten wurde eine Verschrottung angedacht.

- * 1. Ansicht auf die korrodierten Endplatten nach ihrer Demontage. ,
- * 2. Sandgestrahlte Endplatten. ,
- * 3. Wiederaufgebaute und beschichtete Endplatten. ,

Die Anwendung wurde gemäß den Belzona Know-how System Infoblättern HEX-2 und HEX-3 durchgeführt.

Mit Belzona konnten die Einheiten repariert und vor weiterer Erosionskorrosion geschützt werden. Schon seit nunmehr 14 Jahren ist die Ausrüstung in Betrieb – es mussten lediglich kleine Ausbesserungsarbeiten durchgeführt werden.
