# DACH ÜBER PRODUKTIONSHALLE MIT BELZONA ABGEDICHTET

ID: 4411

**Industrie:** Allgemeine Industrie  
**Anwendung:** Problemzonen am Dach  
**Substrat:** Stahl  
**Produkte:** \* Belzona 2211 (MP Hi-Build Elastomer) ,  
\* Belzona 3111 (Flexible Membrane) ,

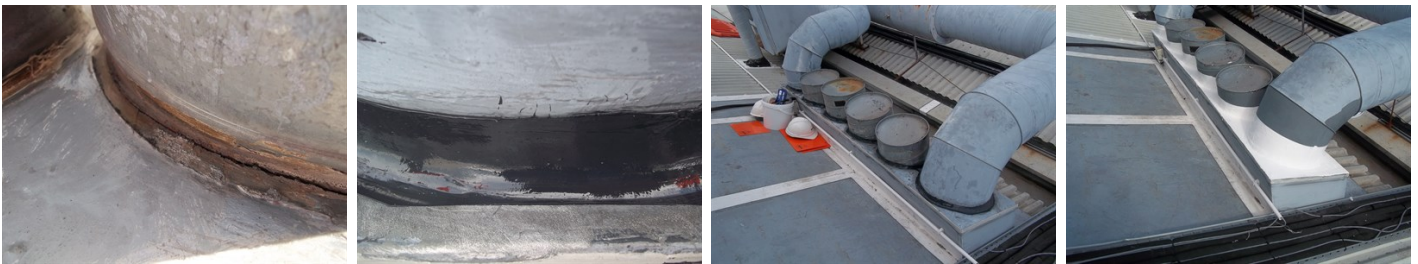
Witterung und UV-Beanspruchung hatten dazu geführt, dass die Gummiabdichtung an der Kanalführung undicht wurde, sodass Regenwasser direkt in die darunterliegende Produktionshalle tropfen konnte. Neben Gesundheits- und Sicherheitsrisiken für die Mitarbeiter hatte dies erhebliche Störungen im Betriebsablauf zufolge.

- \* 1. ☐Schadhafte Verbindungsstelle. ,
- \* 2. ☐Auftrag von Belzona 2211 (MP Hi-Build Elastomer) &uuml;ber dem Spalt. ,
- \* 3. ☐Nach Abdichtung mit dem Belzona-Elastomer. ,
- \* 4. ☐Zus&auml;tzlicher Schutz: Nach Auftrag eines vollverst&auml;rkten Systems aus Belzona 3111 (Flexible Membrane). ,

Die Anwendung wurde gemäß den Belzona Know-how System Infoblättern RPA-1 und RPA-6 durchgeführt. Die Verbindungsstellen wurden mit einem Belzona-Elastomer abgedichtet und anschließend ein vollverstärktes System aus Belzona 3111 (Flexible Membrane) aufgetragen.

Das Belzona-System wurde innerhalb von 2 Tagen aufgetragen, ohne dass dabei die Produktion gestört wurde, und bietet nun langfristigen Schutz vor Wassereintritt und Witterungseinflüssen.
