# BELZONA ВОССТАНАВЛИВАЕТ ПОВРЕЖДЕННУЮ БОКОВУЮ ПАНЕЛЬ КЕГЕЛЬБАНА

ID: 4459

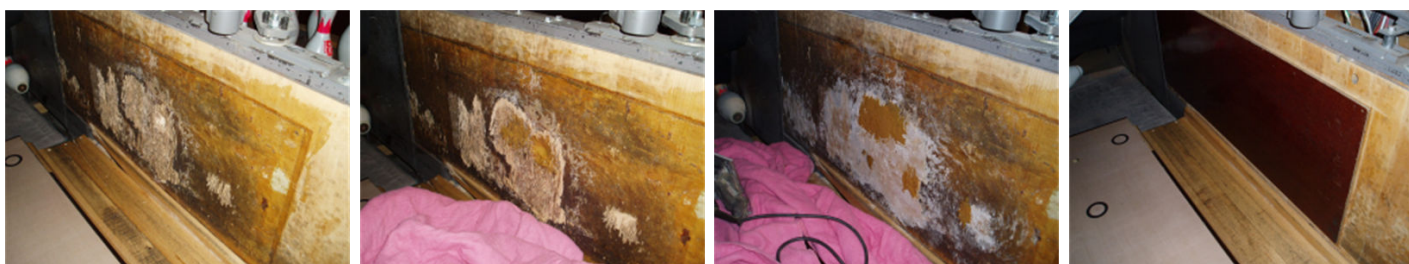
\* 1. Поврежденная деревянная панель глубиной 2 см 2. Нанесенный первый слой Belzona 8111 3. Заключительный слой Belzona 8111 после зачистки 4. Повторно установленная поверх поврежденного участка предохранительная пластина ,

Поврежденная панель кеглевой платформы

Метод применения был подобен методу восстановления повреждений питтинговой коррозии на вертикальных стенах технологической камеры, проведенному в соответствии с адаптированной версией системной листовки Ноу-Хау ТСС-5.
